羽越本線列車事故に伴う対策の実施状況について

事故発生以降、これまでの取り組みについてご報告いたします。

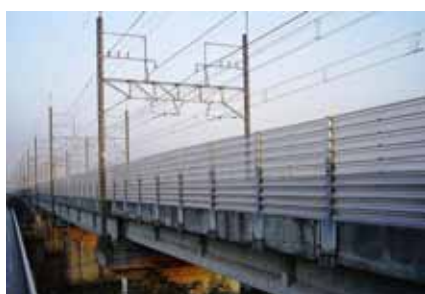
京葉線 海浜幕張～検見川浜間

【図1】防風柵

車両に作用する風の力を低減する防風柵を、羽越本線砂越～北余目間や京葉線などの強い風を受けやすい橋りょう等に、これまでに計11箇所設置してきました。新たに、武蔵野線、川越線の計4箇所について工事を進めるとともに、引き続き設置が必要な箇所の有無を検討してまいります。

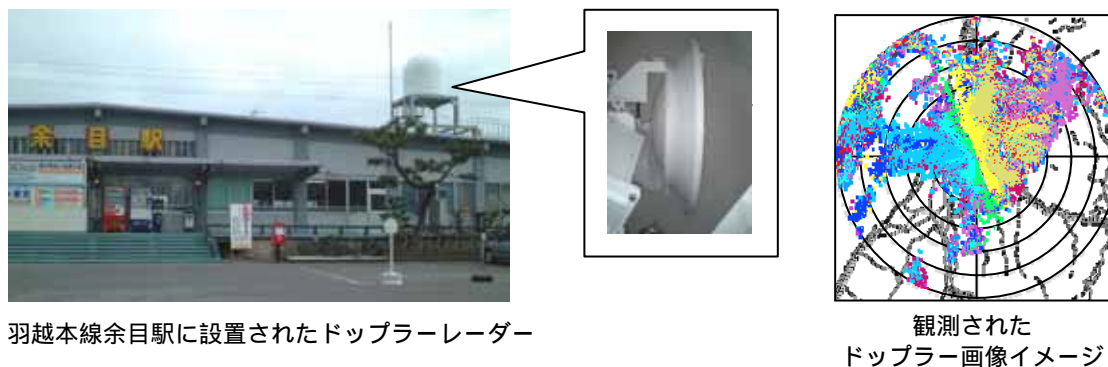
【図3】羽越本線余目駅に設置されたドップラーレーダーと画像イメージ

2007年1月、羽越本線余目駅にドップラーレーダーを設置し、同年3月から試験観測を開始しました。ドップラーレーダーは、雨滴や雨雲の動きを検知することで風の状況を把握できる観測装置で、一部の空港では局地的な強風の観測に活用されていますが、鉄道において活用した事例がありません。現在、事故を契機に設立された「防災研究所」では、専門機関と共にデータの収集や分析を行い、列車運行判断に活用するための研究を行っています。
